## Rezente Dolinen im DKN-Arbeitsgebiet

## Home &gt; Katasterauswertungen &gt; Berichte zu Dolinen des DKN-Arbeitsgebietes &gt; Rezente Dolineneinbrüche

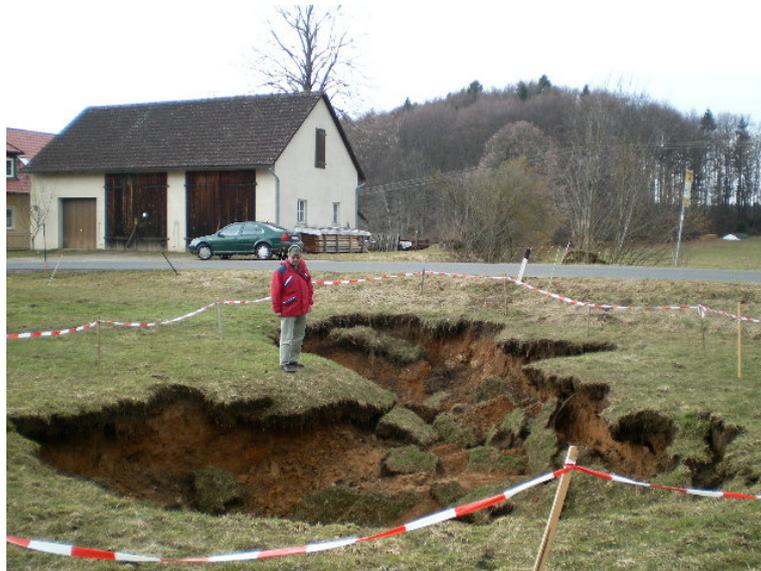
Bild 1: Dolineneinbruch bei Mönchs vom Frühjahr 2009 (6334/D145)  
(Foto Ernst Klann vom 29.03.2009)

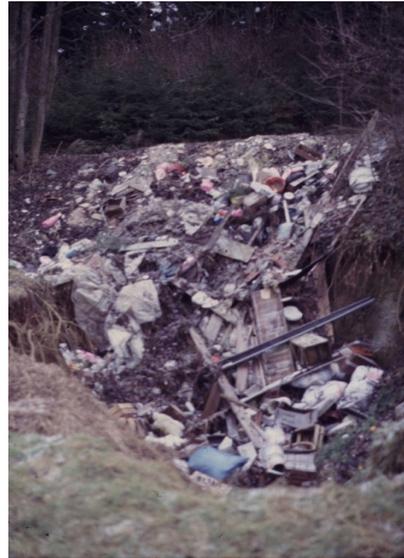
### **Müllschlucker-Erdfälle** (1 m bis 8 m lang, 1 m bis 4 m breit, 1 m bis 4 m tief)

1984: „Die 5 Dolinen weisen jeweils einen Durchmesser von bis zu 50 m auf. Sie gehören zu einem ausgedehnten Karstsystem, zu dem vermutlich auch die beiden weiter nördlich aufgetretenen Dolinen gezählt werden können.“ [UmweltAtlas-Georiskobjekt 6235GR015002].

Bild 1: Müllschlucker Erdfälle bei Saaß (6235/D004-1 bis -12; A304) (Foto Ernst Klann)  
Bild Klann 2000

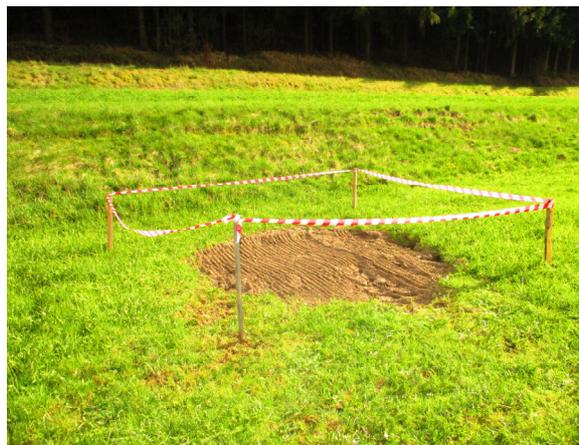
(6435/D073) (Karstgebiet A, Mittlere Frankenalb) (bisher kein Georiskobjekt) (Objekt verfüllt)  
Dolineneinbruch von ca. 1,5 m x 1,5 m, Tiefe? [KLANN-Dolinenaufnahmebogen]

Bild 2: Dolineneinbruch W Mittelreinbach (Foto Ernst Klann vom Frühjahr 2016) (6435/D073)

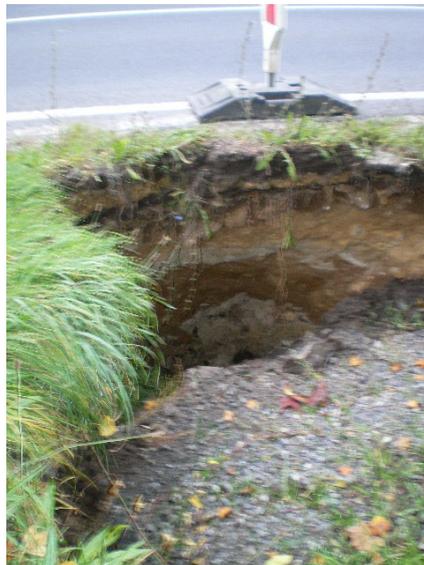
Ca. 50 m nach dem neuen Straßenkreisel der B85 in Richtung Michelfeld tat sich im Oktober 2008 in der rechten Straßenböschung ein Loch von 2,5 m x 2,5 m und einer Tiefe von 1 m auf, welches bald wieder verfüllt wurde [KLANN].

Bild 3: Doline in der Straßenböschung der B 85 bei Michelfeld (6235/D188) (Foto Ernst Klann)
